FONTANA DEL NETTUNO: STATO DELL'ARTE E PROGRAMMAZIONE LAVORI

INDAGINI A CURA DI UNIBO

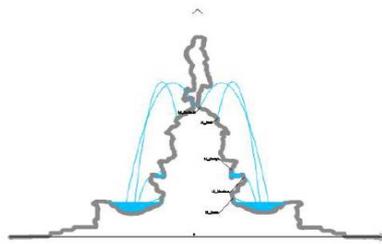
Dalle indagini si è constatato che le tubazioni in piombo sono risultate in buono stato ma con molte incrostazioni all'interno e il passaggio delle tubazioni nella muratura avviene tramite un condotto in terracotta. Gli ugelli dovranno essere tutti sostituiti con nuovi elementi opportunamente trattati, che tramite un filetto in ottone, saranno collegati alla tubazione in piombo. Questa operazione molto delicata dovrà essere eseguita da professionisti con l'assistenza dei restauratori.

Dalla relazione si evincono le pressioni di uscita dei getti d'acqua degli zampilli, il diametro degli ugelli, il numero.

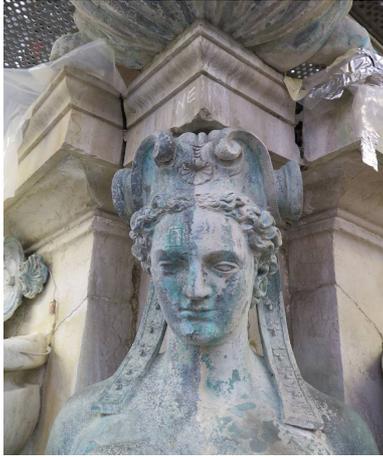
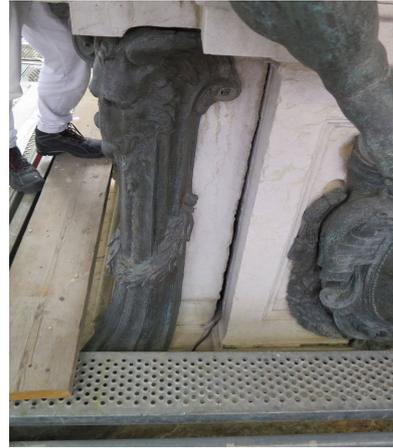
Durante la rimozione delle stuccature si è evidenziato che nell'angolo nord est a livello 2, la cornice in materiale lapideo è disassata e inclinata, con una stuccatura eseguita a strati di resina epossidica e laterizio di larghezza variabile da 3cm a 10cm (dall'esterno verso l'interno). Questa situazione molto critica ci ha costretti a interrompere la lavorazione di rimozione della stuccatura in quell'angolo ponendoci alcuni interrogativi sulla staticità del pilastro in pietra e della cornice medesima.

Dopo molte riflessioni e ulteriori indagini visive si è giunti alla conclusione che è opportuno procedere con un approfondimento conoscitivo strutturale per avere un quadro il più esaustivo possibile.

Ottenuti questi ulteriori dati sarà possibile proporre un adeguato intervento di consolidamento che assicuri la statua alle sollecitazioni orizzontali e allo stesso tempo che garantisca un adeguato ancoraggio degli elementi lapidei alla struttura.

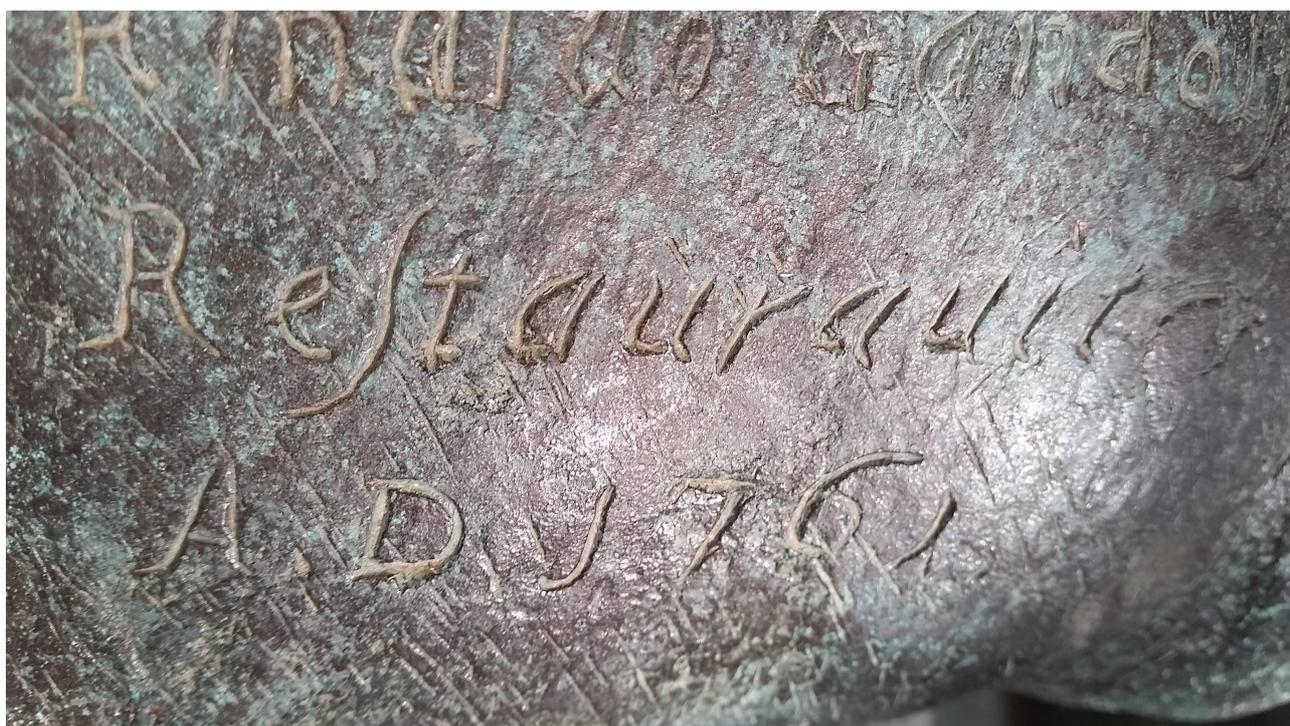
La completa rimozione del protettivo e degli strati di trattamento che erano stati impiegati nel passato ha portato alla luce una interessante epigrafe che cita: "Arnaldo Gandolfi restauravit A.D. 1761" confermando la data esatta del restauro del Nettuno nel XVIII secolo.
